## **INFORME DE ESTADO DE ARBOLEDAS DE UNIVERSIDAD JUAN AGUSTIN MAZA**

El presente informe tiene como objeto realizar un análisis visual de las condiciones fitosanitarias y fisiológicas de la arboleda existente en el predio de la universidad, a partir de este análisis podremos determinar cuáles son los ejemplares a los que se les deberá realizar tratamientos para su continuidad o cuales han sido afectados por diferentes factores por ejemplo plagas, enfermedades, deshidratación, etc.; teniendo que producir su erradicación, luego de un adecuado plan de reforestación, a partir de lo establecido por las normas de Seguridad e Higiene vigente.

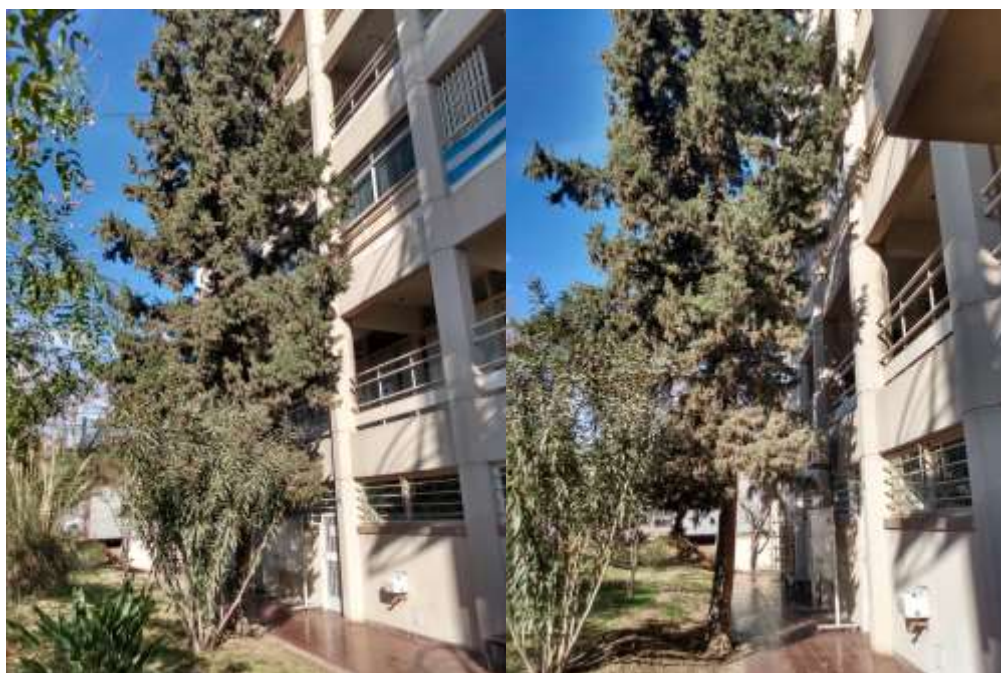
Ubicación entrada este lateral sur.

Este ejemplar a simple vista se encuentra en excelentes condiciones fitosanitarias, tiene muy pocas posibilidades que le afecte los vientos zondas ya que se encuentra en resguardo con la pared del propio edificio.

No hay que realizarle ningún mantenimiento de poda ya que posee una buena fisonomía y no molesta al normal funcionamiento del alumnado de la institución.

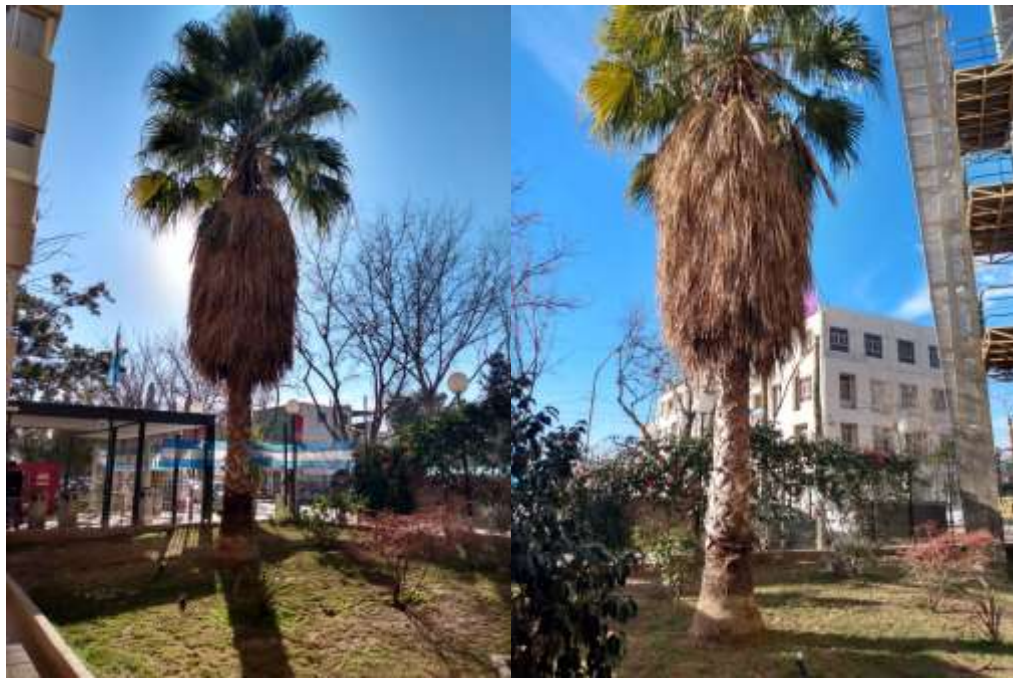
Ubicación entrada Este lateral Sur pegada a la casilla de recepción.

Este ejemplar a simple vista se encuentra en excelentes condiciones fitosanitarias, tiene muy pocas posibilidades que le afecte los vientos zondas ya que se encuentra en resguardo con la pared del propio edificio.

Se le debe realizar mantenimiento de limpieza de hojas que ya se encuentran secas debido a su crecimiento, las cuales al correr una pequeña brisa podrían desprenderse ocasionando daños a la estructura de la casilla de recepción como también accidente a los alumnos que circulen.

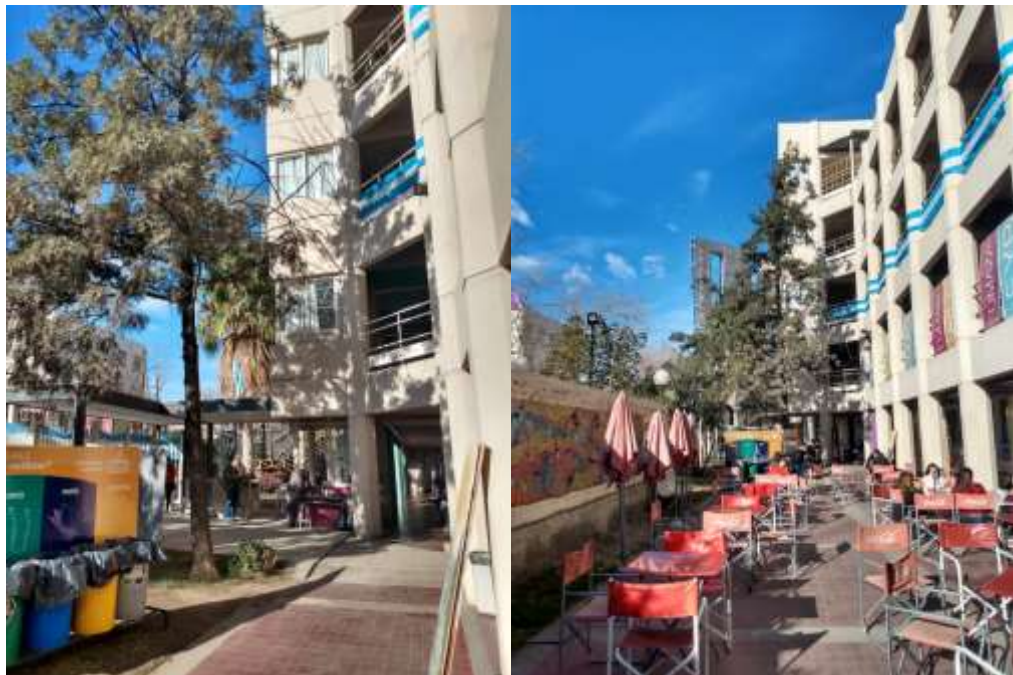
Ubicación Entrada Este lateral Norte

Este ejemplar se encuentra en muy malas condiciones fisonómicas y fitosanitarias, ocasionado por el exceso de sombra dada por el edificio de la propia universidad también podría afectar el exceso de humedad.

Se le debe realizar mantenimiento de poda de rebaje ya que posee ramificaciones secas en su extremo de crecimiento, esto ayudara a reestablecer su brotación reestructurando su fisonomía, tratando de formar una nueva copa de follaje. Y aminorara las posibilidades de accidente por desprendimiento de ramas.

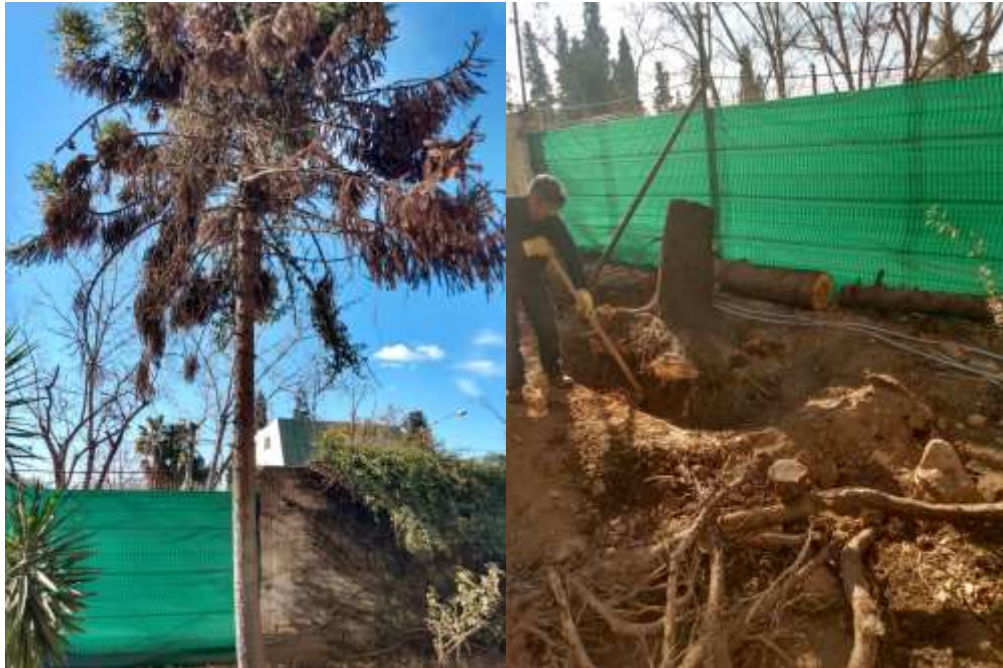
Ubicación frente escalera lateral Este

Este ejemplar se encuentra en malas condiciones fitosanitario y fisonómicas, ocasionado por el exceso de sombra dada por el edificio de la propia universidad también podría afectar el exceso de humedad debido a que no es una planta para las condiciones climáticas en que se encuentra. Se le debe realizar mantenimiento de poda sacando ramificaciones secas que se encuentran en el vaso de ramificación.

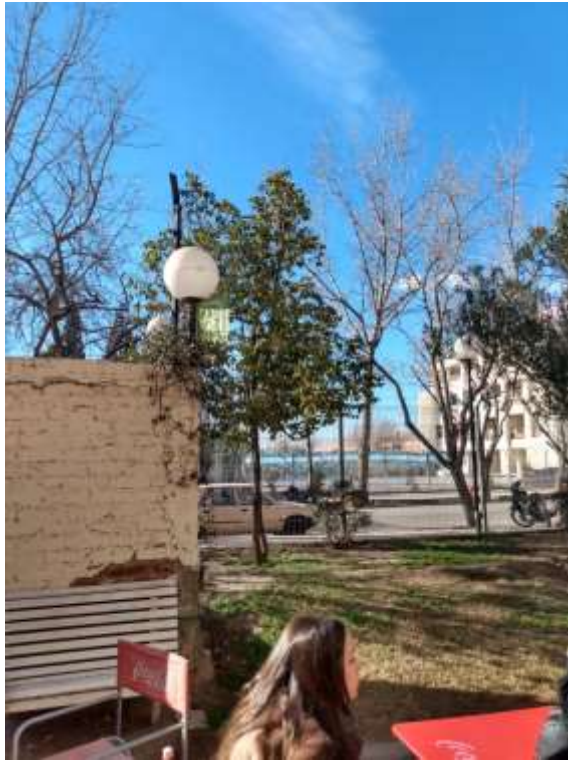
Ubicación frente escalera Norte lateral Este.

Este ejemplar se encuentra en muy buenas condiciones y en etapa de crecimiento en un lugar que no afectara a ninguna especie en su competición por luz solar y alimentación, así como tampoco a futuros problemas de desprendimiento de partes de su ramificación siempre y cuando se realice el mantenimiento correspondiente con respecto a poda y controles de plaga y enfermedades.

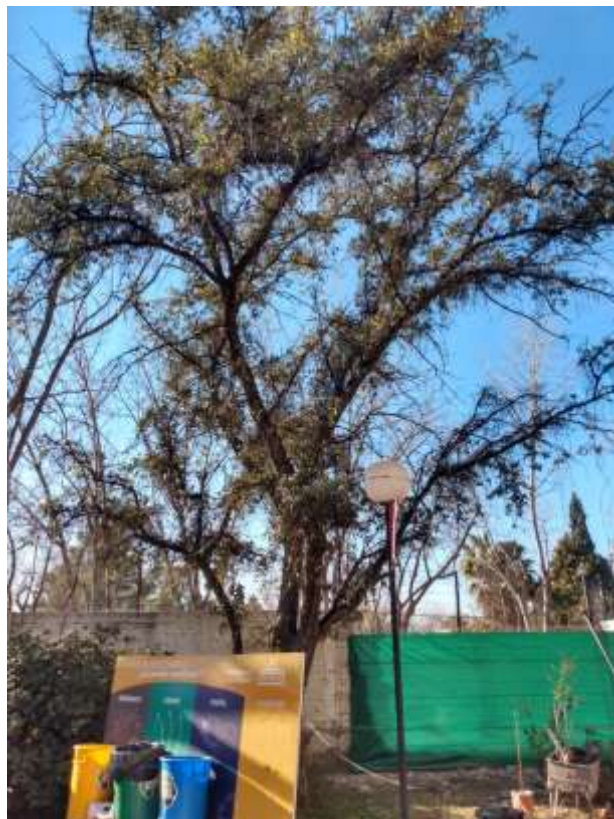
Ubicación frente escalera Norte lateral Este.

Este ejemplar no es autóctono de esta zona es por ello que se visualiza con ramas secas, debido a posibles enfermedades que afectan a las raíces o a la corteza de este. También puede llegar a tener plagas como la cochinilla que no es una plaga visible en esta temporada si a fines de primavera comiendo de verano. Se puede realizar controles químicos por raíz para no afectar a comunidad educativa.

Si se realiza los correspondientes controles es un árbol que no producirá desprendimiento de ramas que ocasionen un accidente.

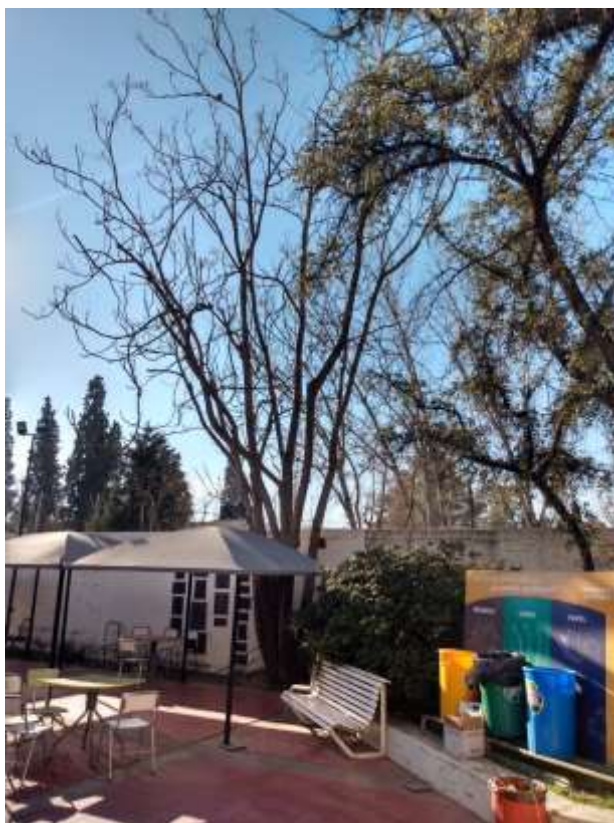
Ubicación frente escalera Norte lateral Este.

Este ejemplar a simple vista se encuentra en buenas condiciones pero se encuentra en un lugar no adecuado por dos razones. Primera Al ser un árbol de gran crecimiento se encuentra muy encima de la pared y pegado al contra piso del patio lo cual genera que las raíces produzcan el levantamiento del piso como así también empiece a mover las bases de la pared pudiendo ocasionar su caída.

A su vez es un árbol con poca flexibilidad esto quiere decir que se desgaja fácilmente sin que corra mucho viento. Se recomienda extraerlo por seguridad.

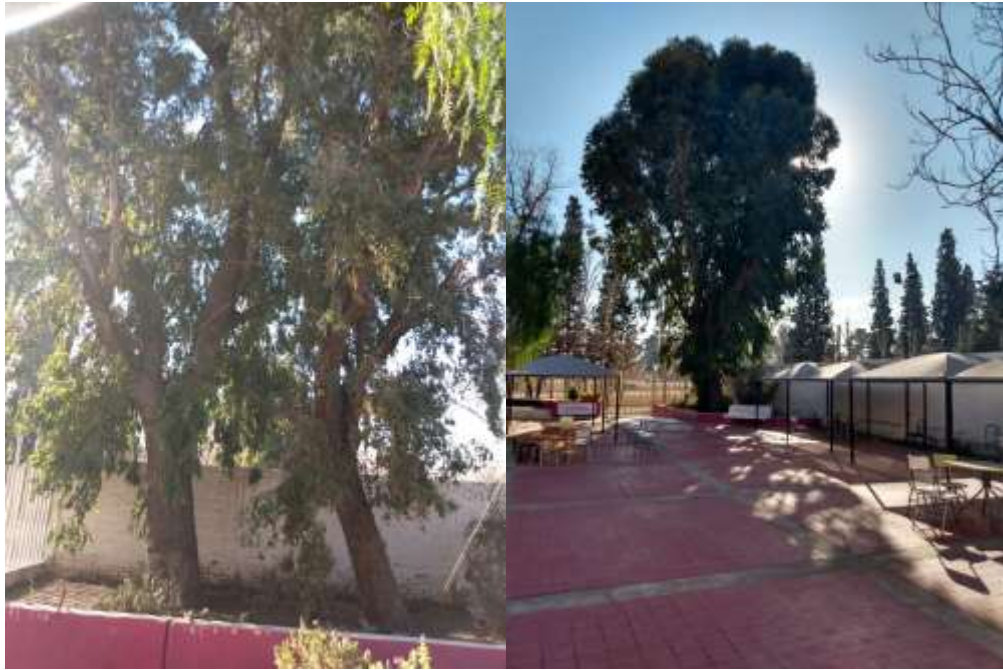
Ubicación Noreste del ingreso a la universidad.

Estos ejemplares tienen muy buena vitalidad aunque habría que realizarle controles de plagas y enfermedades, al estar en una esquina y al tener acequias muy cercas no posee problemas de hidratación. También se recomienda una limpieza de ramas hasta los tres metros para una buena irrigación de sabia a la parte superior, caso contrario se marchitarían ramas que se encuentren en la propia copa del árbol que luego se secan quedan inseguras para futuras caídas de ramas.

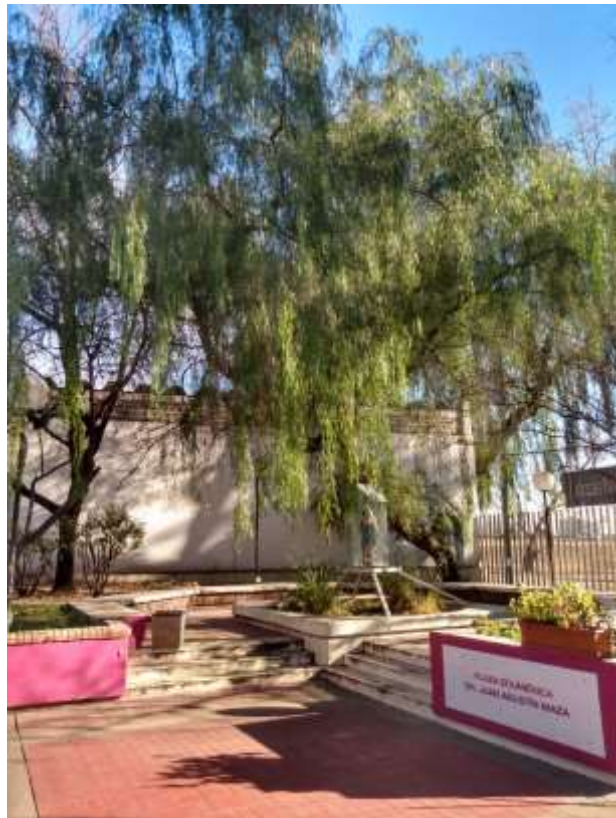
Ubicación frente escalera Norte lateral Oeste.

Este árbol particularmente no es afectado por plagas o enfermedades que puedan ocasionar la muerte del mismo. Lo que se observa es que no ha crecido en su eje, haciendo crecer su copa a un costado la cual tendrá un peso importante dentro de unos años, pudiendo generar la caída en una tormenta cuando multiplique el peso debido al agua que quedara en hojas y ramas como así también como la humedad que adquiera la tierra, aflojando a esta misma y allá un desprendimiento de raíces ocasionando el levantamiento del terreno y por efecto la rotura de rejas y veredas.

A su vez también hay que aclarar que tiene un crecimiento muy veloz provocando competencia entre sus pares como se ve en la imagen.

Se recomienda realizar soporte de sujeción para prevenir futuras caídas.

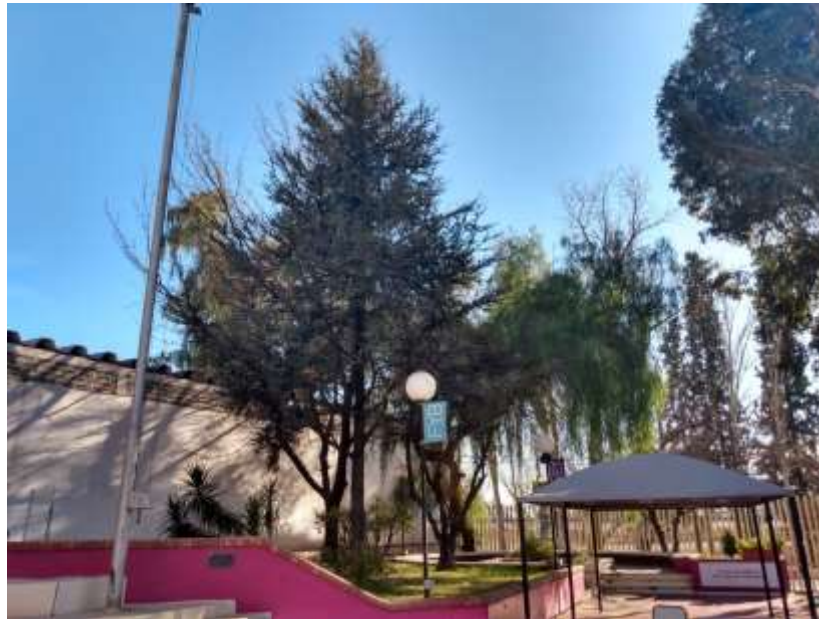
Ubicación frente escalera Norte lateral Oeste.

Este ejemplar se nota en buenas condiciones fitosanitarias pero al tener competencias por la luz solar con sus pares como se observo y se observa en la foto, su copa se encuentra formada de la mitad del mismo hacia arriba, quedando ramas en la parte inferior sin vitalidad es aquí donde se debe definir que hacer con el árbol que se encuentra detrás (ciruelo y otros en crecimientos), también se debe tener en cuenta el crecimiento del árbol pimiento.

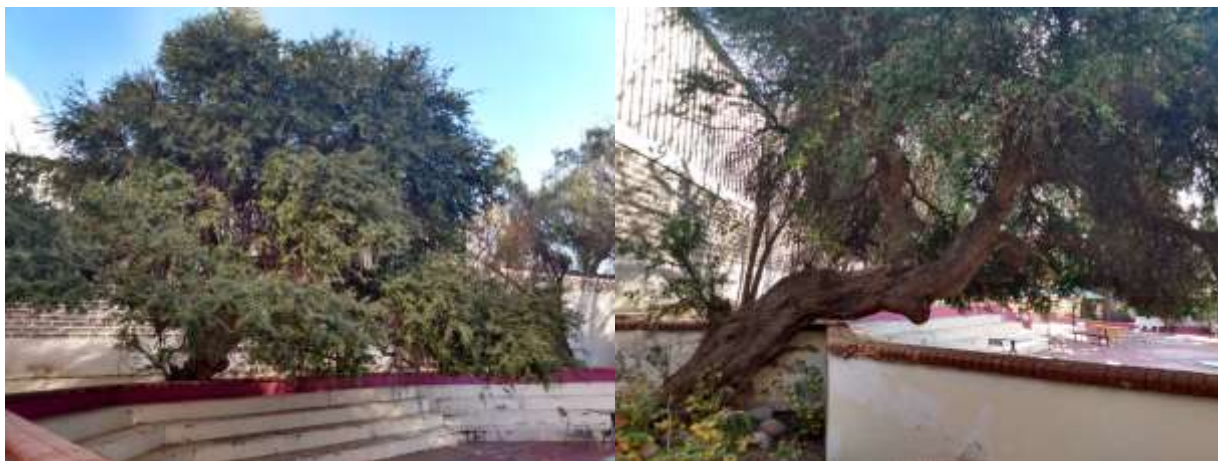
Ubicación al Norte encima de los asiento de la plaza de la universidad.

Este árbol se encuentra en buenas condiciones fitosanitarias y fisiológicas mas allá del crecimiento fuera de eje, no tiene ninguna posibilidad de caída ya que se encuentra afirmado en la pared, si se recomienda realizar limpieza de ramas en mal estado vegetativo debido a no tener suficiente luz sola.

También en este caso se debería extraer todos aquellos arboles este en media etapa de crecimiento, ya que a futuro se provocara una competencia por luz, agua y nutrientes.

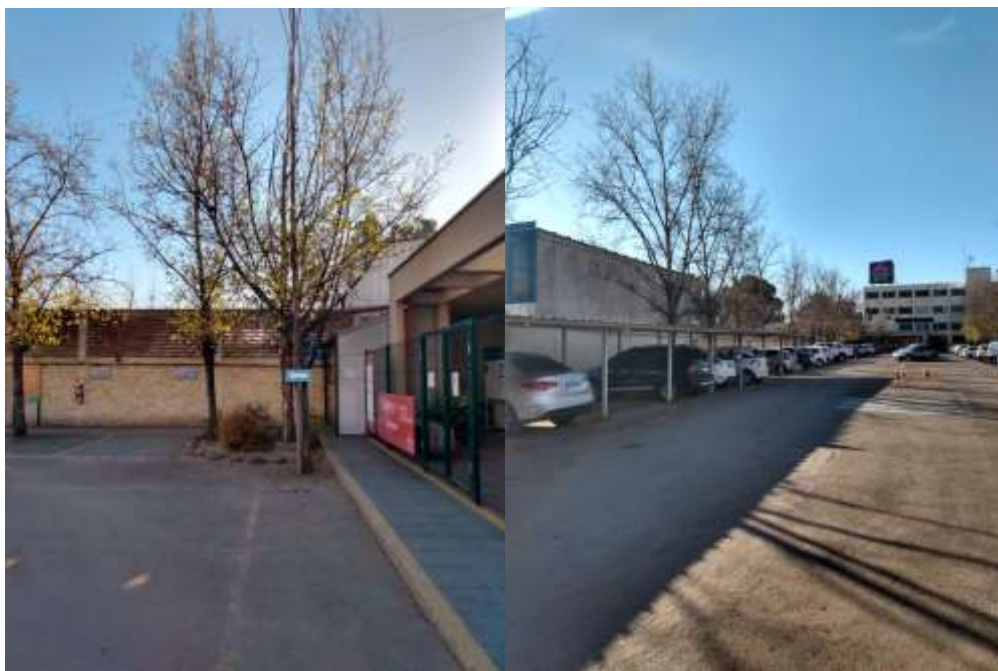
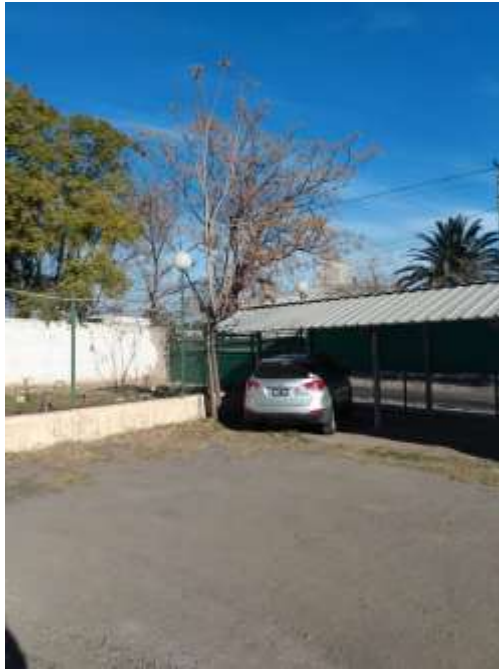
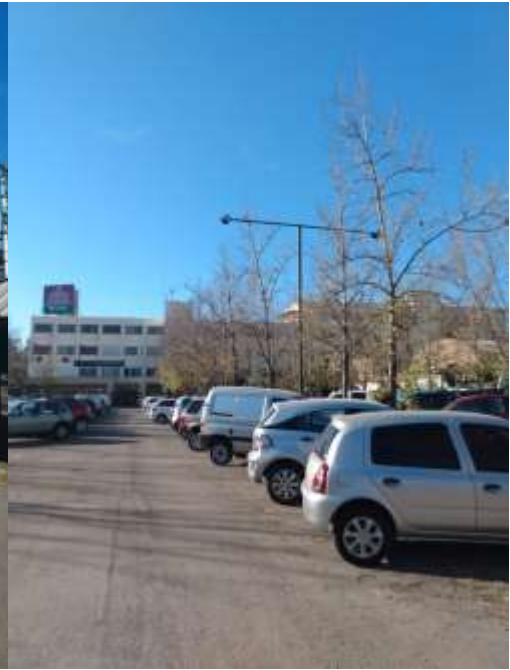
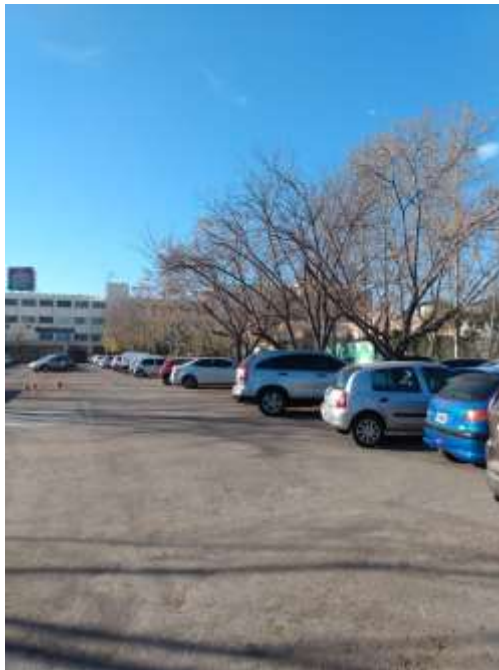
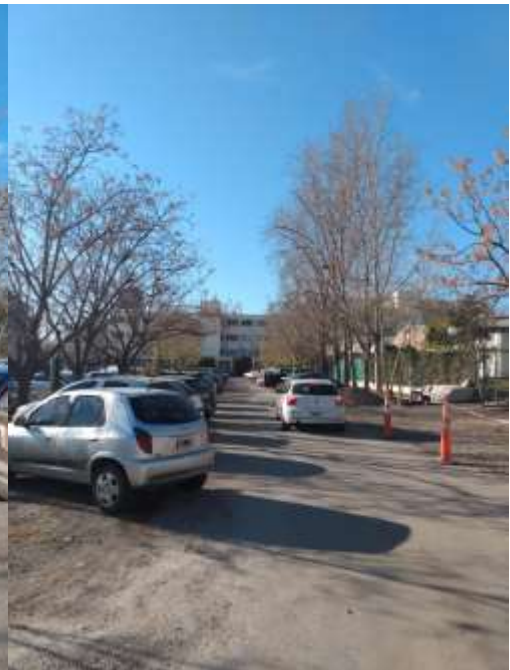
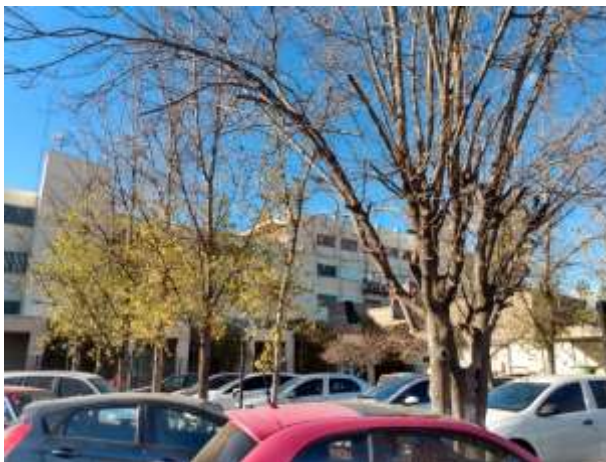
Ubicación Oeste de edificio de la institución

Álamos: estos ejemplares se encuentran en malas condiciones fitosanitarias y esto conlleva a que las plagas (oidio) características de esta especie, los ataque produciendo un mal estado fisiológico lo cual hace que una parte de estos se encuentre seco a un 30 porcientos con riesgo de desgarre, quebradura y caídas por las condiciones climáticas.

Paraíso: estos árboles se encuentran en muy buenas condiciones más allá de las plagas que lo rodea, se debería realizar controles preventivos de plagas. No poseen riesgo de caídas por condiciones climáticas.

Mora: los ejemplares se encuentran afectados por enfermedades que se encuentran en el ecosistema generado en el mismo lugar debido a los edificios altos, ocasionando poca ventilación. Lo que se recomienda es realizar una poda de rebaje a los tres metros de altura.

En este espacio se debería realizar un plan de reconversión de árboles colocando ejemplares de corta edad para después poder realizar la extracción de aquellos árboles que estén en mal estado. A su vez también se recomienda que se coloquen mangueras por goteo para en primer lugar regar las plantas y en segundo lugar bajar la temperatura ocasionada por el asfalto de la playa.

Se recomienda colocar arboledas resistentes a las altas temperaturas y que tengan una gran cantidad de floración para colaborar con la alimentación de los seres vivos como por ejemplo las ABEJAS las especies a reforestar son Ciruelos en Flor – Acacias – Eucaliptos.
