## **INFORME DE ESTADO DE ARBOLEDAS DE UNIVERSIDAD JUAN AGUSTIN MAZA**

El presente informe tiene como objeto realizar un análisis visual de las condiciones fitosanitarias y fisiológicas de la arboleda existente en el predio de la universidad, a partir de este análisis podremos determinar cuáles son los ejemplares a los que se les deberá realizar tratamientos para su continuidad o cuales han sido afectados por diferentes factores por ejemplo plagas, enfermedades, deshidratación, etc.; teniendo que producir su erradicación, luego de un adecuado plan de reforestación, a partir de lo establecido por las normas de Seguridad e Higiene vigente.

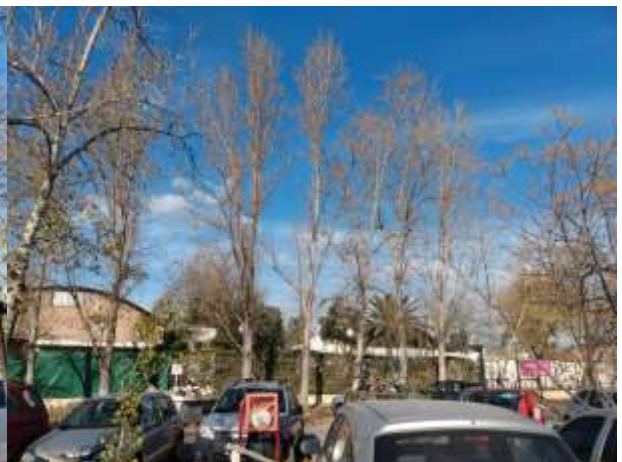
Ubicación Oeste de edificio de la institución

Álamos: estos ejemplares se encuentran en malas condiciones fitosanitarias y esto conlleva a que las plagas (oidio) características de esta especie, los ataque produciendo un mal estado fisiológico lo cual hace que una parte de estos se encuentre seco a un 30 porcientos con riesgo de desgarre, quebradura y caídas por las condiciones climáticas.

Paraíso: estos árboles se encuentran en muy buenas condiciones más allá de las plagas que lo rodea, se debería realizar controles preventivos de plagas. No poseen riesgo de caídas por condiciones climáticas.
